塌手術燈 6螺絲早現金屬疲勞

維修保養未察覺 公院同品牌23支停用

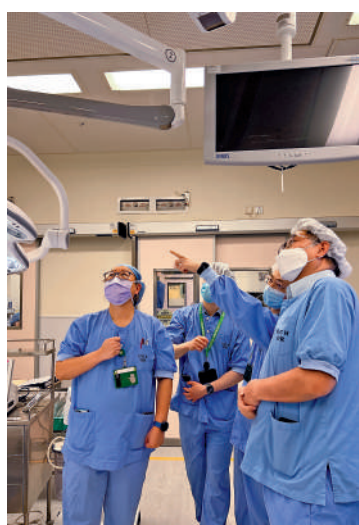
獨立專家顧問林超雄（右一）在聯合醫院檢查手術燈。

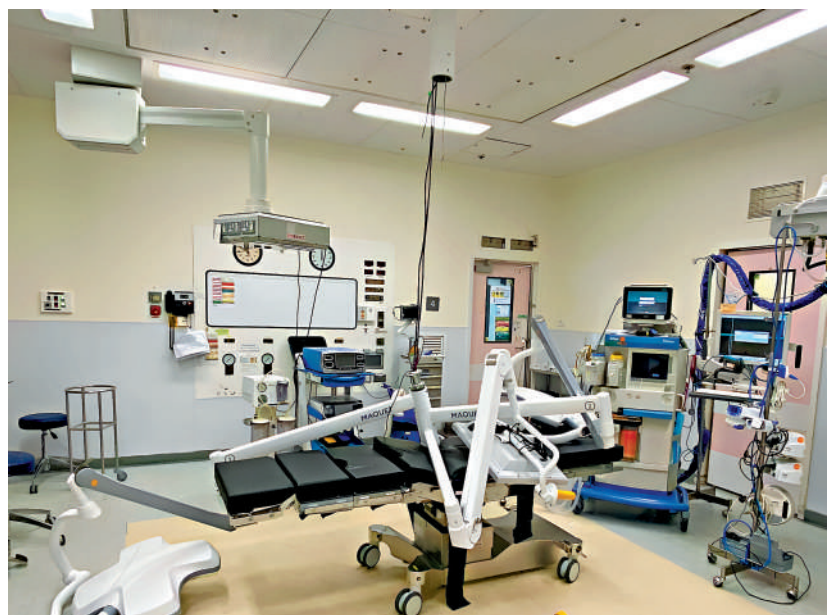
聯合醫院上週六有大型手術燈從天花板掉落，手術燈部分電線被扯斷。

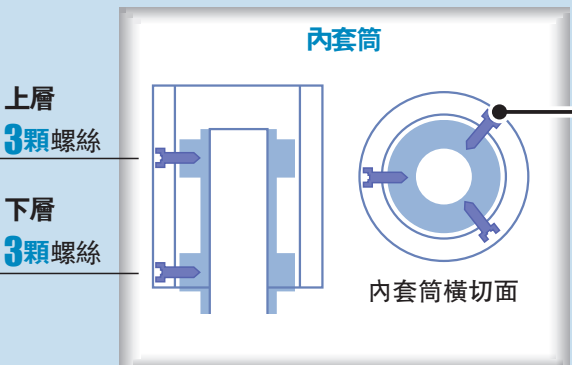
旋轉臂懸掛在支柱內套筒上

- 內套筒以6顆內六角頭M6 10.9級高強度螺絲固定
- 螺絲配有螺絲膠以防日常使用時會鬆脫

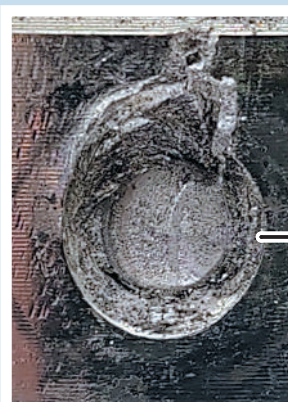
醫管局對掉落的手術燈作初步調查，發現用作鞏固手術燈的6顆螺絲全數斷裂，最少4顆出現包括貝殼紋及海灘紋等典型金屬疲勞特徵，部分螺絲亦發現鏽蝕。專家顧問林超雄表示，相信是有人曾在扭螺絲時強行把錯位的螺絲扭緊，導致內筒的螺紋被削掉，使螺絲不能扭緊；鬆動的螺絲在長期不斷震動下，會出現疲勞裂紋，直至再難以承受力時便會斷開。

6顆固定內套筒螺絲全斷裂

- 最少4顆螺絲斷裂面呈疲勞破裂特有的海灘紋（Beach Marks）/貝殼紋
- 裂縫原始點有鏽蝕跡象

有潛在風險的23支手術燈有螺絲出現沒有扭緊或出現斷紋、已被削掉的情況。林超雄建議，在合理使用期後需定期更換全套螺絲；因有關螺絲的螺絲膠在鬆開時或已失效，即使扭

緊亦容易再鬆脫，如發現有手術燈螺絲鬆開，應由合資格維修人員立即更換；檢查時也應使用已校正的扭力扳手，確認螺絲能抵抗正常扭力。
