# 大圍致命車禍四因素 安全帶最要緊仲有乘客唔願戴

## 繫安全帶保命 死者座位無裝

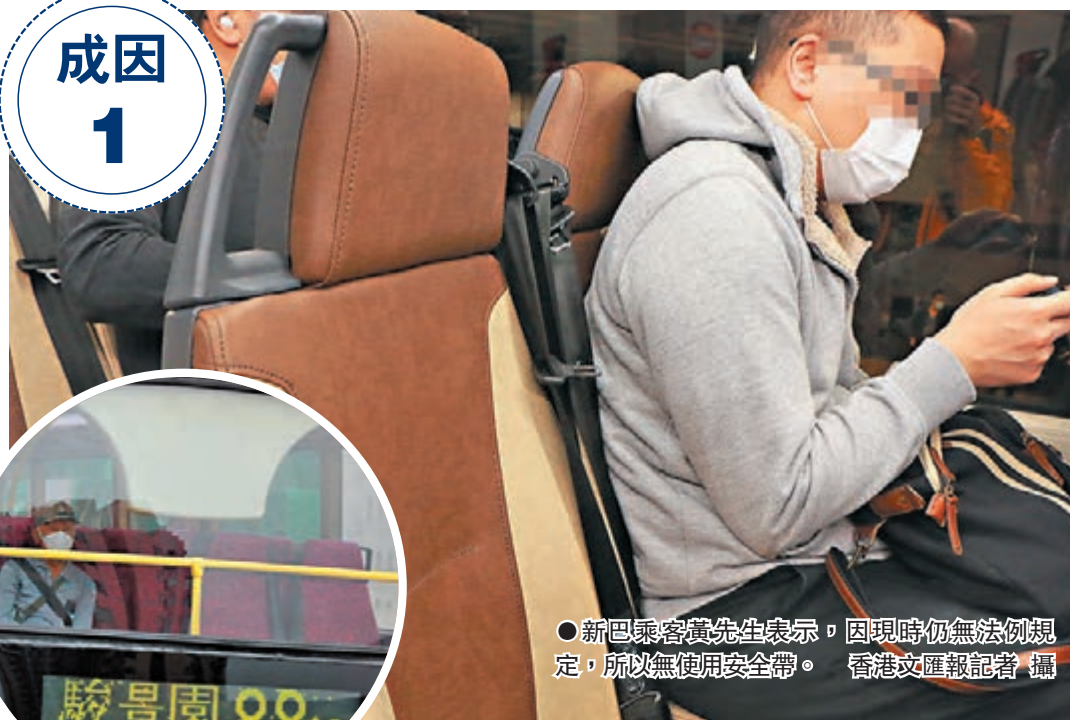
●新巴乘客黃先生表示，因現時仍無法例規定，所以無使用安全帶。 香港文匯報記者 攝

◀記者發現迎面駛至的88K九巴上層「最危險位置」上的前排乘客有使用安全帶。 香港文匯報記者 攝

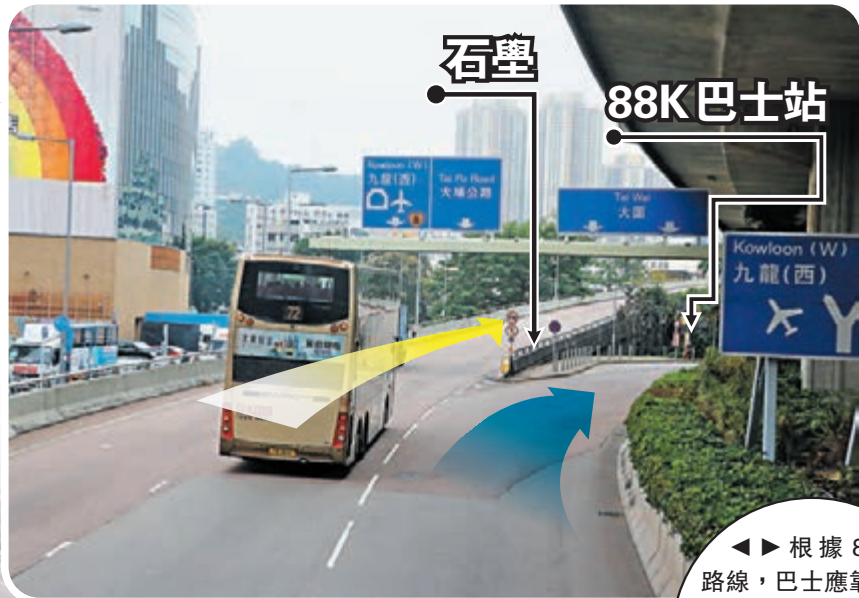
### 大圍九巴車禍如何發生

線行車路面，最左兩線分別上橋前往九龍西或大埔公路，另一線則前往大圍區，中間由石屎斜壘分隔，88K應行往大圍的行車線，而現場也有巨型路牌指示。據觀察，距肇事石壘往前20米，有一個88K線巴士站，故懷疑肇事車長在燈位前是行慢線，過了燈位後未及時轉線，而是直行百米上橋，才驚覺入錯線，為免「飛站」冒險扭軚回到正確行車路。

◀根據88K路線，巴士應靠右往大圍方向及埋站，否則便會上橋往九龍西或大埔公路。香港文匯報記者 攝

路面指示，例如在更早的位置轉成雙白線，確保車輛提早轉線，增加安全性，減少同類意外發生。李梓敬建議，在大埔公路大圍段成全路及成運路交界安裝衝燈攝影機及偵速攝影機，以確保車輛以安全速度駛經路口及改變行車路線。「巴士公司亦可裝配GreenRoad行車安全檢測系統，提醒及報告巴士車長行車速度、轉彎、傾側、停車各個駕駛動作的安全指數，讓乘客得知車長駕駛質素。」

關注組成員林宇星認為，該處現場分岔路上的傾斜式石壘，容易發生嚴重交通意外，而過往全港類似設計的石壘亦曾發生多次交通意外，導致車輛飛起翻側。他建議該處加建風琴式防撞欄。

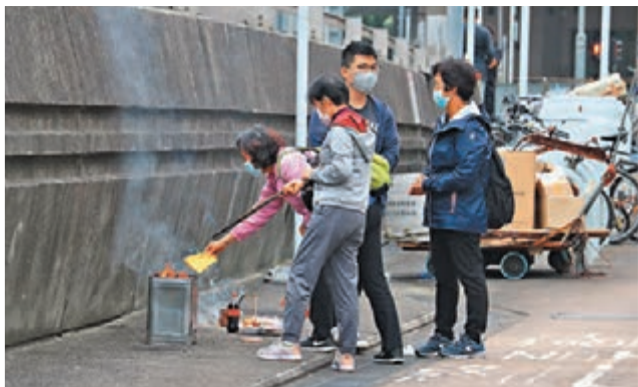
●死者家人昨日到車禍現場進行拜祭。 香港文匯報記者 攝
