墜屏初步調查 驚見四重出錯

鋼索承重力低20% 安裝前已受損 絞盤磨損鋼索 屏幕重量遠超估算

演唱會事故四重出錯

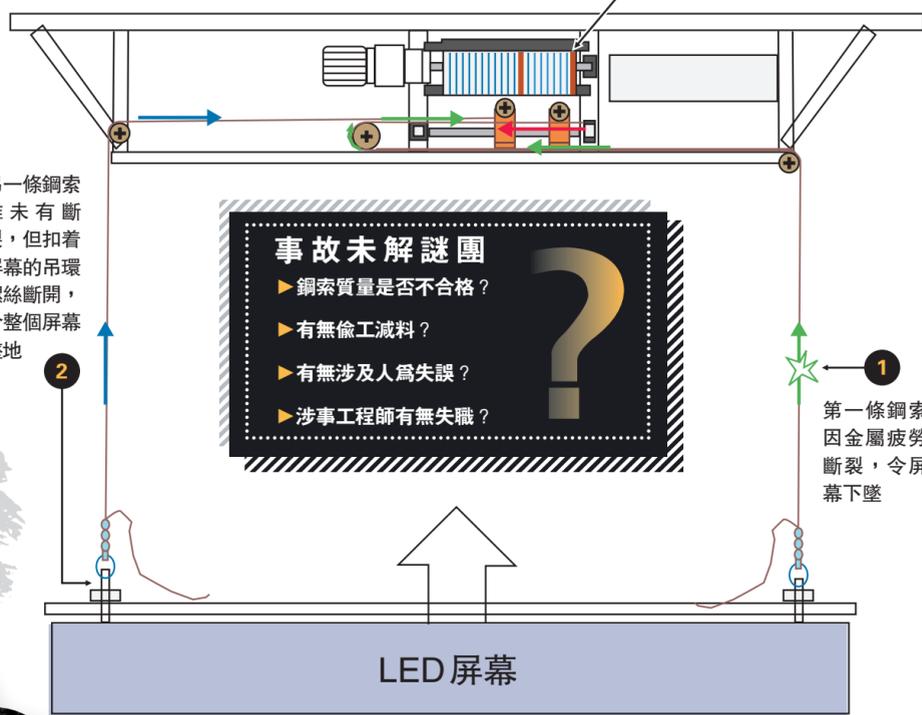
事故原因示意圖

1. 鋼索承重力較市面同類鋼索低20%

2. 鋼索安裝前已受損，原因未明

3. 絞盤 (Winch) 即是吊鋼索的機器，其中一部件「護繩器」夾着鋼索令其受壓、出現磨損

4. 主辦機構提供屏幕重量資料有誤，屏幕實際重量超出原先設計很多，加劇鋼索金屬疲勞

3 轉動鋼索升降的絞盤有護繩器防止鋼索移位，但沒有預留足夠空間導致鋼索受壓磨損

1 第一條鋼索因金屬疲勞斷裂，令屏幕墜下

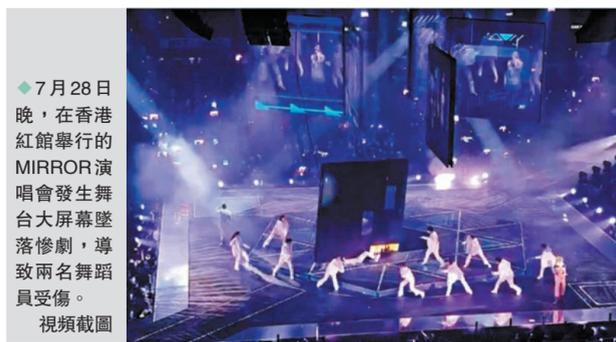
◆ 7月28日晚，在香港紅磡舉行的MIRROR演唱會發生舞台大屏幕墜落慘劇，導致兩名舞蹈員受傷。
