# 頤和園寶雲閣歷史流傳

頤和園的寶雲閣是一座精緻的銅殿建築，坐落在北京西北郊萬壽山佛香閣西側五方閣建築群的中央，是清代帝后誦經拜佛的場所。這座用全銅打造的獨特宮殿，幾經歷史戰亂和頤和園的興衰輪迴，完整保存至今。它，傳承了中國同類建築最經典的歷史文化和最精緻的鑄造工藝，成為一個歷史時期的建築代表，被載入中國和世界建築史冊。

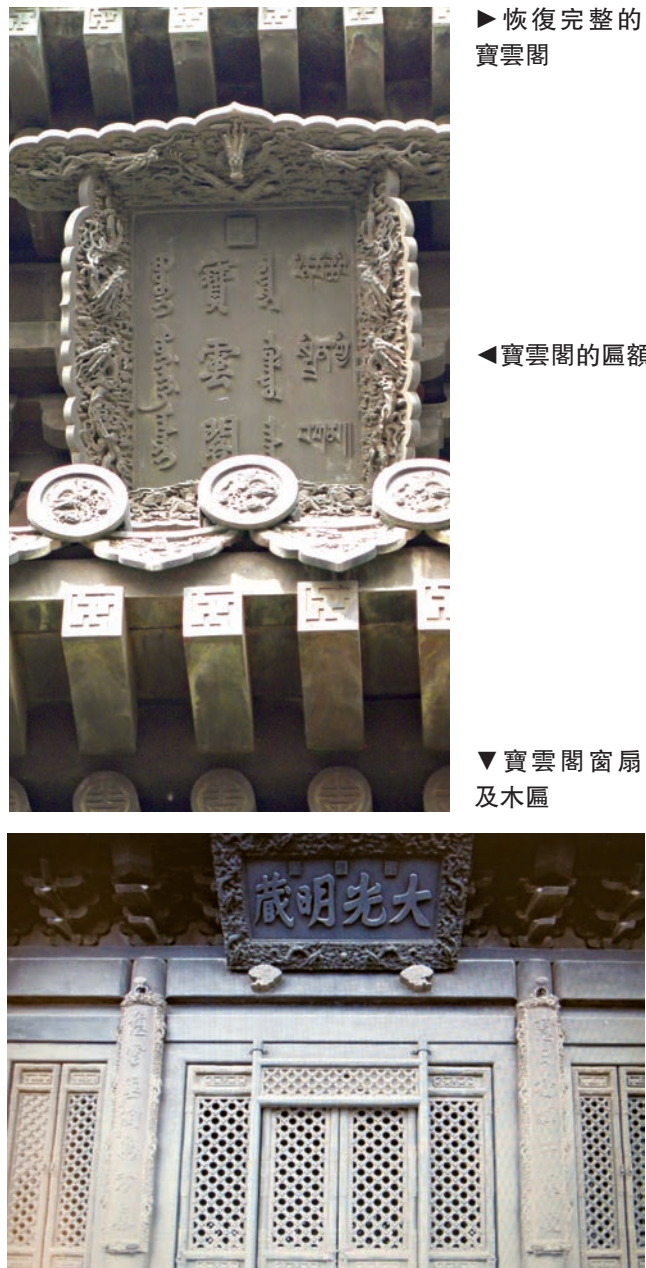
▶ 恢復完整的寶雲閣

寶雲閣銅殿高七點五五米，重二〇七噸，是中國目前尚存的工藝中最精巧、體量巨大的鑄銅建築之一。它的樑、柱、枋、椽、瓦、斗拱及九龍匾額都是用銅鑄造的，而建築的式樣、比例、尺度與木結構的殿宇完全一樣。各個鑄件之間嚴絲合縫，渾然天成。閣的平面呈四方形，重簷歇山式屋頂，正脊上立佛塔形寶頂，飛簷裝飾龍鳳、海馬、仙人等造型，閣下用雕刻着花飾和夔龍的漢白玉勾欄式須彌座承托，殿內藻井天花，青色和紫色大理石八卦錦地面，雕花漢白玉鼓鏡柱頂石，銅質坎牆，內外均雕有寶相花圖案。銅殿裝修菱花隔扇門窗，南側外簷懸掛銅匾「寶雲閣」，下層懸掛木匾「大光明藏」，銅對聯「慧日揚輝千界曉，慈雲垂潤萬方春」，整座殿宇呈蟹青冷古銅色，極為精美壯觀。

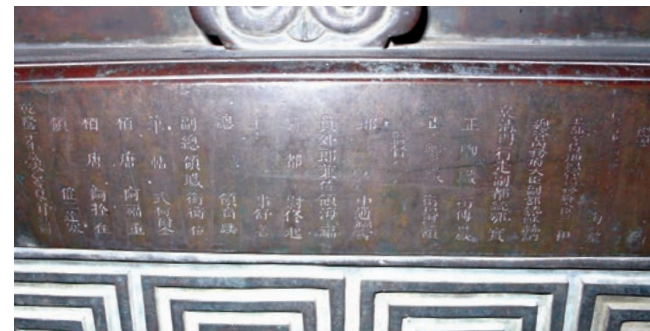
▲ 寶雲閣內坎牆上銘文

按照清宮檔案記載：鑄造寶雲閣銅殿共用銀六萬五千六百六十三兩九錢六厘，用銅四十一萬四千斤。鑄造完成後，僅鑿打磨下的銅屑就達五千斤。為銘記這一偉大工程，在寶雲閣銅殿南坎牆的內側，刻有參加這項工程的工匠們的姓名，其中有鑄匠、鑿匠、撥蠟匠、銼匠、銼匠等共四十人，這是
