東鐵出轨

港鐵東鐵線發生自通車以來最嚴重事故！一列東鐵線列車在昨晨駛至紅磡站時，其中三卡車廂突然離奇出轨，車身劇震，車廂斷開，車門飛脫，乘客受到驚嚇而哭喊呼救。事件導致八名乘客受傷，約五百人需要自行及協助疏散，事故意外原因仍在調查中。綜合港鐵內部職員拍攝所得獨家圖片和消息以及專家意見，至少有四個原因可能導致意外發生，其中又以「人為破壞」及「轉轍器(波口)零件鬆脫」的可能性最高。港鐵及機電署不排除任何意外可能性，包括軌道有外物導致列車出轨。

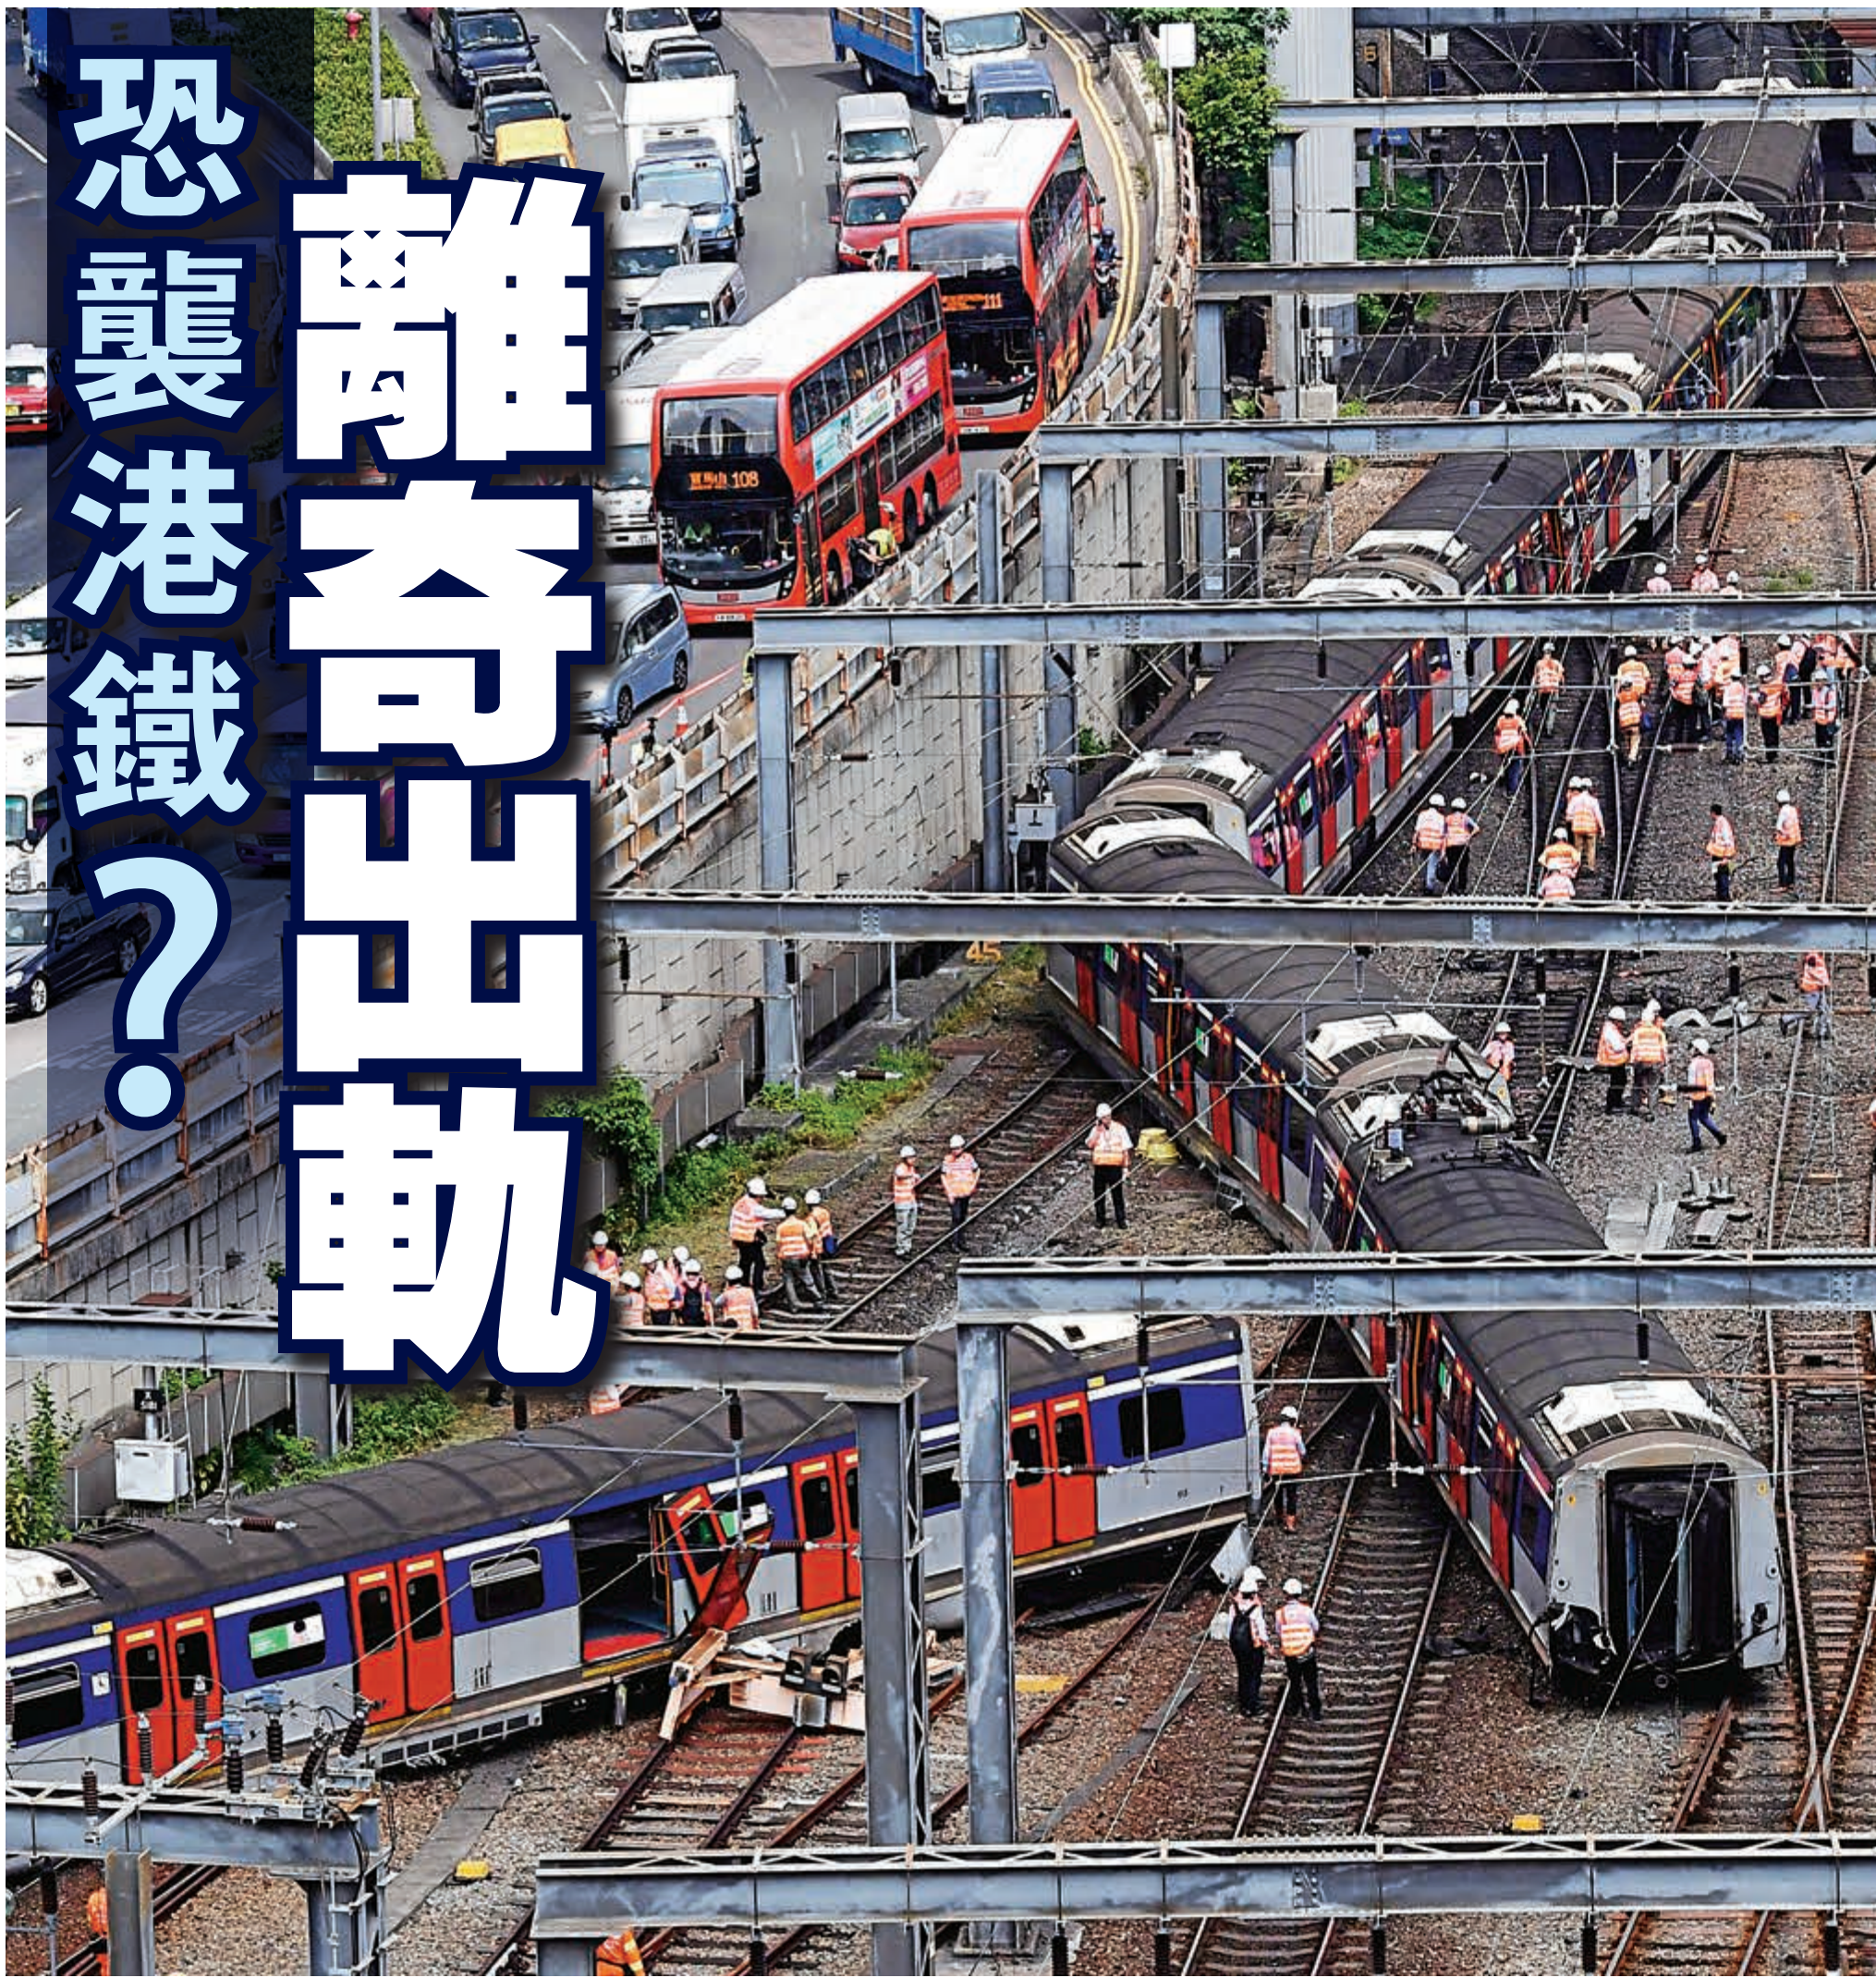
◀港鐵東鐵線昨晨發生嚴重事故，一列車駛至紅磡站前數十米處出轨，車身斷開兩截。事故中500人被追疏散，至少8人受傷，其中5人送院醫治 大公報記者林良堅攝

事發於昨晨8時30分上班繁忙時間，東鐵線一列駛往紅磡站的列車，在駛入紅磡站一號月台時，第4、5及6節車卡突然出轨，斷成兩截，呈T字形橫互路軌中。由於當時撞擊力巨大，導致車卡門亦飛脫，部分乘客在車廂內如「人肉搖鈴」般，跌得東倒西歪，尖叫聲充斥車廂，「嗰一瞬間覺得好恐怖」，有乘客事後驚魂未定，面色煞白地形容。

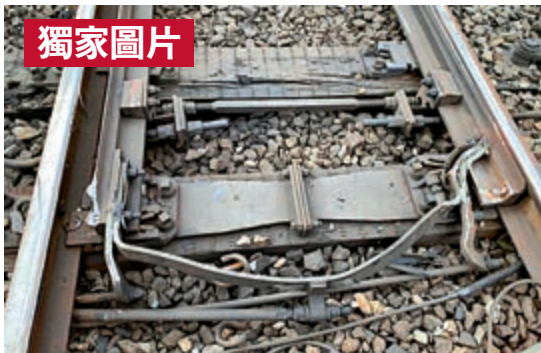
獨家圖片

損壞

▶受訪者提供的這張獨家圖片，看得出路軌轉轍器的零件有

陳車長其後向《大公報》提供兩張獨家圖片，推測另一個導致出轨意外發生的原因，可能是路軌轉轍器(俗稱：「波口

」)零件鬆脫。「我哋見到，呢張相裏面啲零件好似出現毀爛情況，唔排除肇事列車前半部已成功右轉，準備轉入紅磡站月台，但波口零件鬆脫，令架車突然變返正行，導致後半截列車，被尾卡車的推動力推前擠出路軌，以及令第四與第五卡車斷成兩截。」

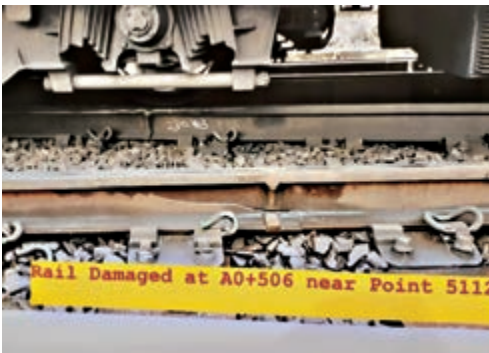
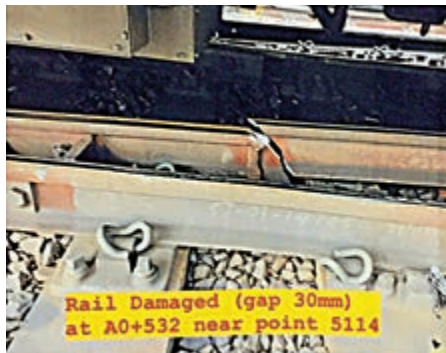
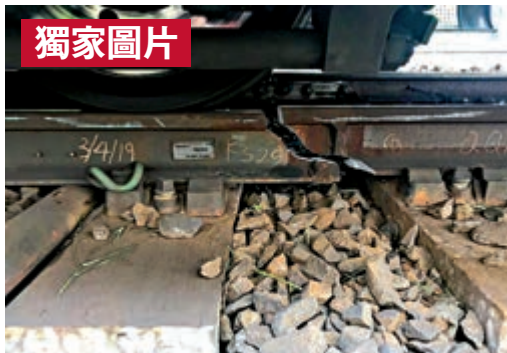
獨家圖片

上發現有三處裂縫

▶港鐵及受訪者提供的三張圖片，顯示出在事故現場的路軌

能存有三大原因，包括有外物、路軌損壞及行駛不當。港鐵人員在搜證時發現事故發生位置附近數十米路軌有3處損壞，包括兩道闊約30毫米，及一道僅闊約1毫米裂縫。劉天成表示，將會調查這些裂縫是否與出轨事件有關。
