# 港鐵又出事 列車疑車卡連接鬆脫

## 職員帶領1500客疏散 將軍澳綫受阻4小時

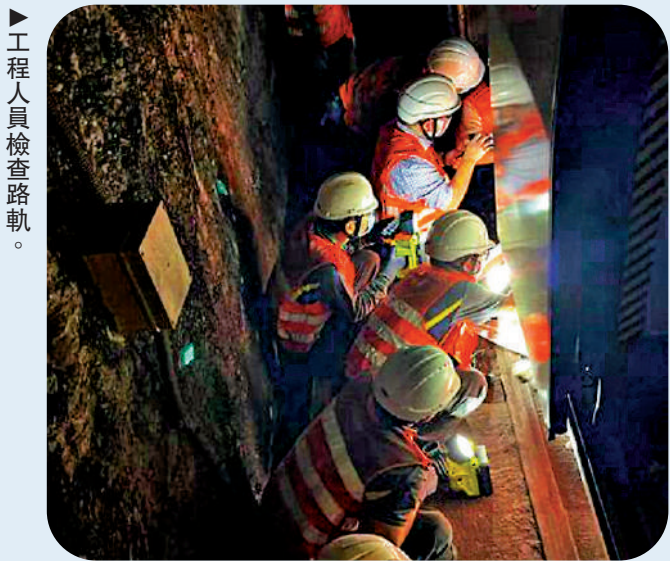
▲工程人員檢查路軌。

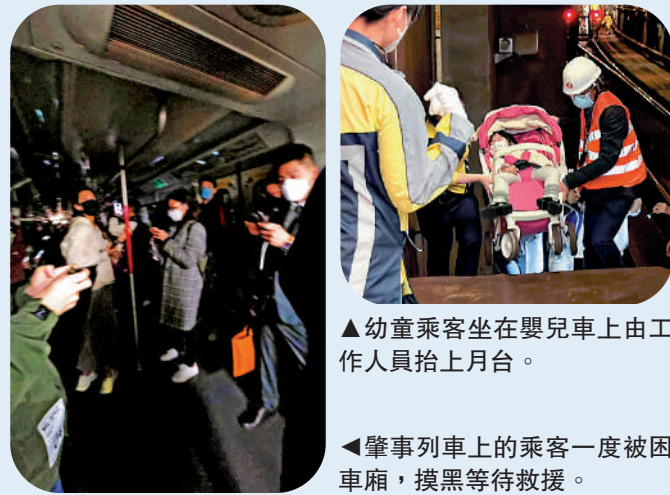
▲肇事列車上的乘客一度被困車廂，摸黑等待救援。

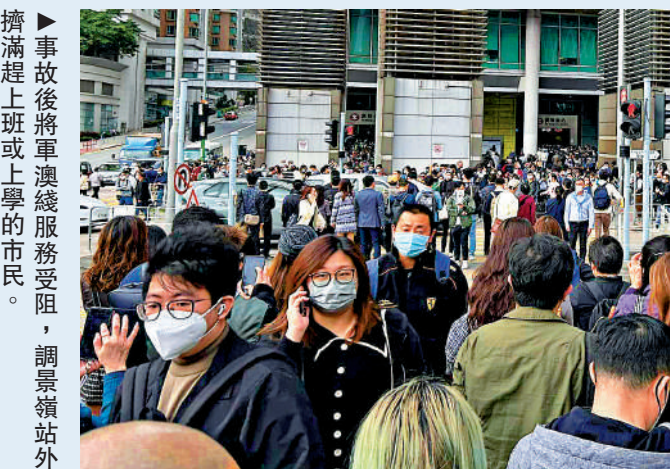
### 韓製K-Train小資料

**啟用年份：**2002年  
**原產地：**韓國  
**製造商：**韓國現代汽車集團成員之一Rotem（原名KOROS）  
**傳動方式：**直流電傳動通動型列車  
**行駛路線：**將軍澳綫及東涌綫  
**車卡接駁：**列車車卡與車卡之間以車鈎及「風琴位」連接  
**特色：**隔音效果及性能佳，較適合行駛有多個急彎的將軍澳綫；使用內嵌式車門
