港鐵撞甩車門 港島交通逼爆

灣仔到太古停駛3小時 數萬打工仔收工冇車搭

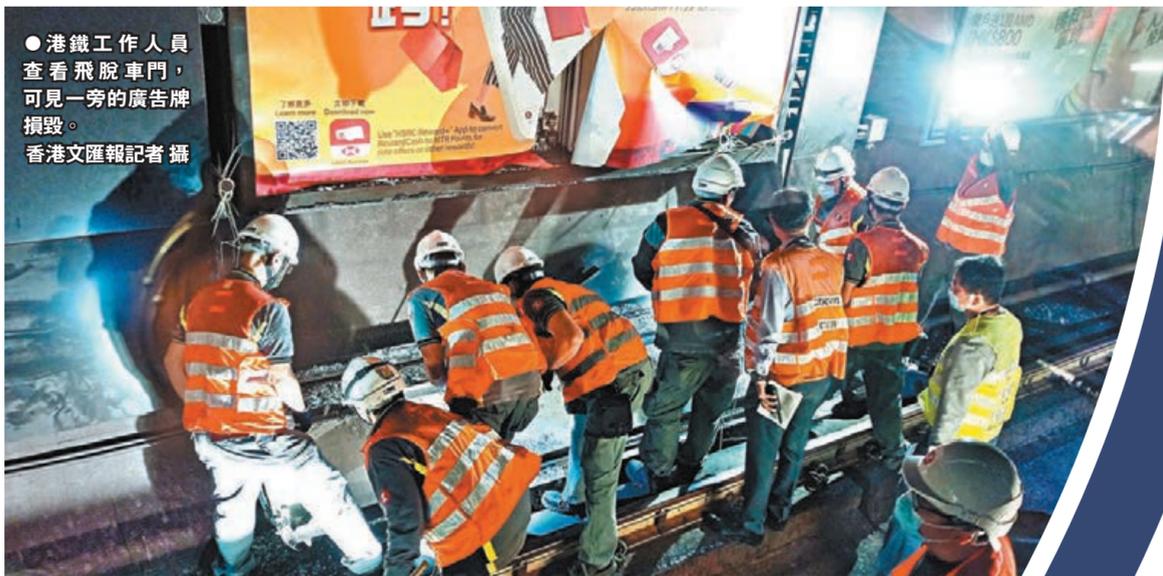
●港鐵工作人員查看飛脫車門，可見一旁的廣告牌損毀。香港文匯報記者攝

港鐵港島綫列車發生通車36年來聞所未聞的嚴重事故。一架列車昨晚在繁忙時間駛入銅鑼灣站月台，懷疑行車隧道牆身上的大型廣告燈箱部件鬆脫，撞及車廂頭卡兩扇車門，兩扇車門隆隆飛脫跌到路軌旁，肇事列車停定後疏散全車乘客，當時幸無乘客倚門而站，否則後果堪虞。受事故影響，港鐵灣仔站至太古站服務暫停近3小時，數萬計打工仔大費周章找其他交通工具回家，巴士站、電車站及碼頭人潮逼爆。港鐵昨晚對事故造成市民不便致歉，並表示事發後已臨時加固有關廣告燈箱，工程人員會進一步調查廣告牌部件鬆脫的原因，並會檢查港鐵各站所有廣告燈箱確保安全。

置的隧道路軌牆身有一個大型的廣告燈箱損毀，維修人員隨後用膠紙加固及清理碎片，並將兩扇損毀的車門移離路軌。至晚上8時46分，「故障列車」已經移離主行車線，工程人員亦已進行緊急修復工作，並檢查相關路段確認行車安全，港島綫列車服務開始陸續恢復正常。

及列車肇禍，事發後已臨時加固有關廣告燈箱，並已檢查其他廣告燈箱，恢復通車後所有駛經銅鑼灣站的列車均要慢駛，至於肇事列車亦被拖往金鐘站的側線，將在今日凌晨收車後再拖往柴灣車廠檢查，同時工程人員會進一步檢查肇事的廣告燈箱，以查找肇禍原因，並會檢查港鐵各站所有廣告燈箱確保安全。

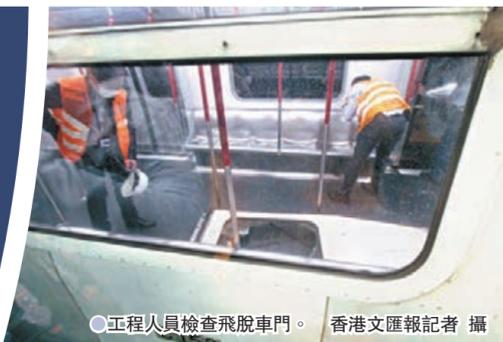
●工程人員檢查飛脫車門。香港文匯報記者攝

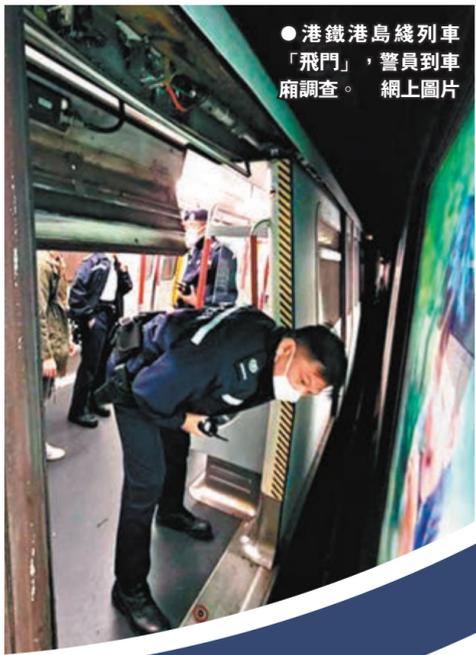
▲港鐵港島綫一列車在銅鑼灣站發生甩門事故。網上圖片

事發昨日傍晚約6時，該輛由柴灣開往堅尼地城方向的列車，減慢速度駛入銅鑼灣站2號月台，車門應在右側打開，但頭卡左側近車頭的車門，突然全數飛脫。由乘客拍攝的照片及視頻可見，兩扇車門的門框空如也，車門上方的路線圖顯示牌也搖搖欲墜，而飛脫的兩扇車門其中一扇脫落在路軌上，車窗粉碎，而另一扇車門則跌在近第二卡的路軌旁，隧道牆身亦有廣告燈箱損毀，玻璃碎散落路軌。

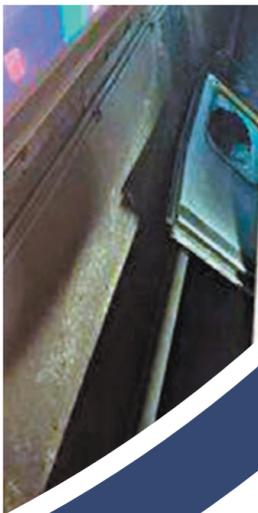
▲據乘客在網上貼出的圖片顯示，車廂近車頭左側的兩扇門甩落。網上圖片

港鐵車務營運及本地鐵路總管黃現暉表示，車廂內乘客事發後兩三分鐘內全部安全離開，初步推斷是有隧道近月台車頭處有廣告燈箱的金屬部件移位致撞

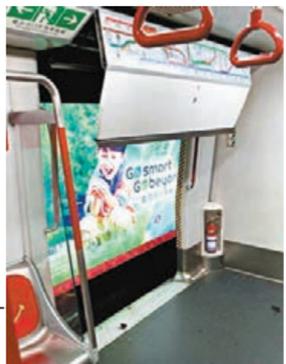
港鐵列車「甩門」，聞所未聞，有乘客昨日傍晚「有幸」目睹甩門，感到匪夷所思及「好誇張」。據乘客在網上貼出的圖片顯示，車廂近車頭左側的兩扇門甩落，連門頂的路線顯示牌也甩脫及電線外露，有乘客指出，列車當時已進入月台，速度已減慢，當時車廂內很多人，月台也站滿乘客，突然間聽見車頭方向傳來「轟隆」一聲，列車其後停下，「見到車頭方向有乘客好緊張跑向車尾，其後列車發出廣播叫所有乘客離開車
