「轟轟」聲後急剎 第六七卡接位「拱起」 港鐵列車疑甩卡 1500乘客走軌疏散

港鐵「甩卡」事故

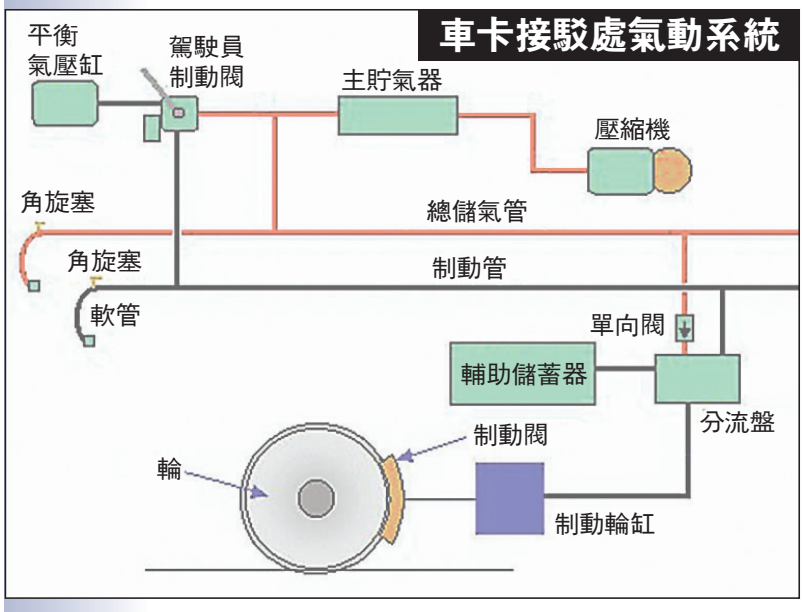
港鐵列車事故示意图

香港鐵路運輸專業人員協會主席張年生根據事後車廂相片及接駁位「拱起」現象，懷疑是氣動系統問題。他向香港文匯報解釋，列車有三種方式接駁車廂，包括用掛鉤作為機械式連接、電路連接及氣動系統連接。他估計，氣動系統線路出現問題導致漏氣，「舉例如氣喉有破口出現漏氣。」

車廂連接三方式

他指出，當氣動系統線路漏氣，氣壓下降，制動系統就會自動剎車，「而在剎停兩卡車廂時，或者列車制動系統力度有出入，會扯開車廂。」

張年生說，除了氣動系統，若是掛鉤連接或電路連接出現問題而導致事故，問題會更為嚴重，「如果電路出現問題，或者掛鉤爛吃或老化，卻有人知道而出現事故，問題就更加嚴重，或與人為失誤有關。」
