# 天台消防水缸長期滲漏波及樓下 公正行證單位濕度超標鋼筋生銹

## 天花滲水屎尿 業主求助淪「人球」

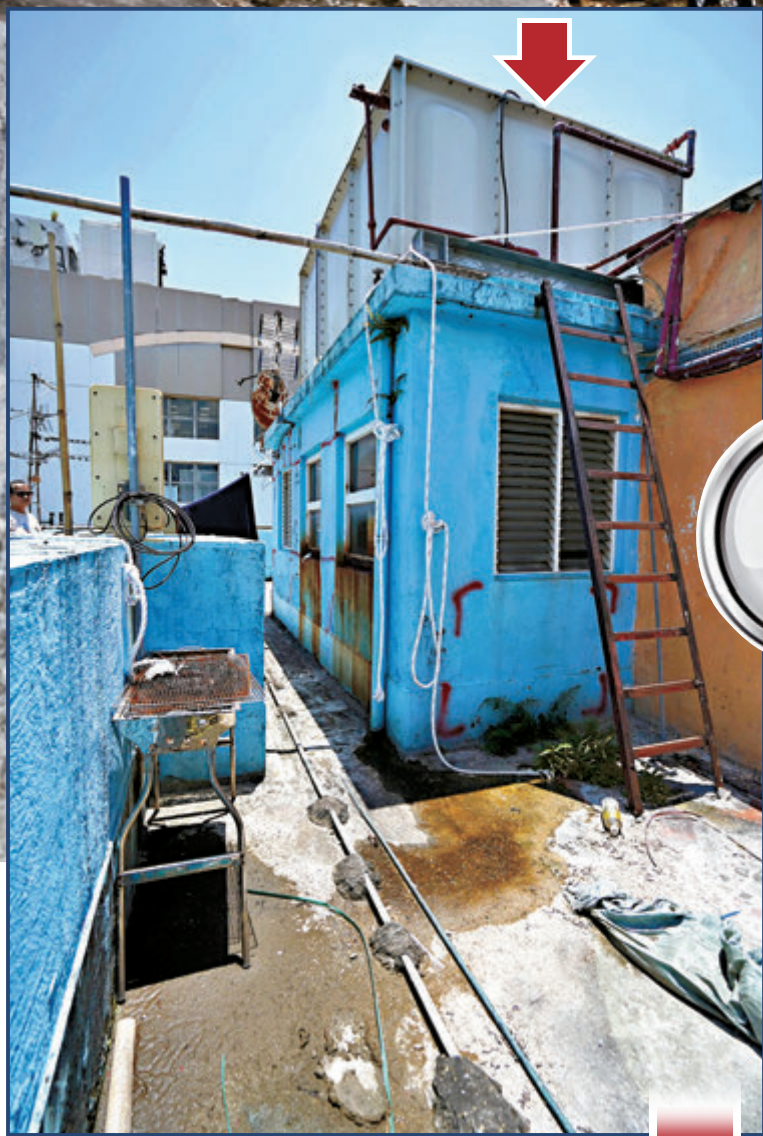
●消防水缸（上方白色物件）滲漏的水沿排水喉和梯屋牆體流到天台地板，即使烈日當空也是滿地水漬。  
香港文匯報記者曾興偉 攝

檢測團隊隨後登上天台，攀上安裝消防水缸的梯屋深入檢查。只見消防水缸底部最少有兩處持續滴水，頻率超過每秒1滴。經試紙檢測，證實漏出的是淡水（食水）。水流沿雨水渠及牆身流向天台地台並向樓下滲透。梯屋內部天花同樣石屎剝落，水漬肉眼可見，經紅外線熱像儀掃描，熒幕顯示大面積低溫區域，證實梯屋天花亦遭嚴重滲水侵蝕。賴達明確認，單位天花濕度嚴重超標，相信消防水缸持續漏水是主要源頭。

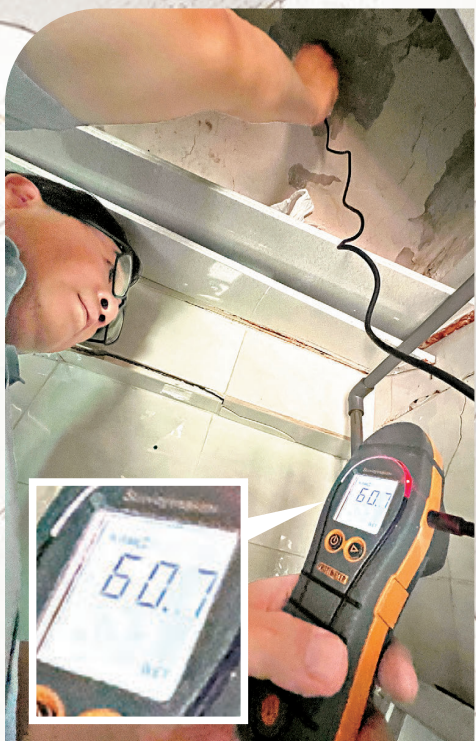
賴達明隨即拿出濕度測量計，發現廚房及浴室天花所有位置的濕度讀數均遠超35度的指標，普遍高達50度至60度。晴朗天氣下濕度依然嚴重爆表，充分反映室內存在極其穩定的滲水來源。天花多處更出現石屎剝落及鋼筋外露，他解釋，鋼筋長期受濕氣侵蝕而生銹膨脹，會持續「逼爆」周圍混凝土，令石屎墜下風險直線上升。

▼單位多處天花濕度達到60度（白框示），遠超35度的政府滲水標準。香港文匯報記者廣濟 攝

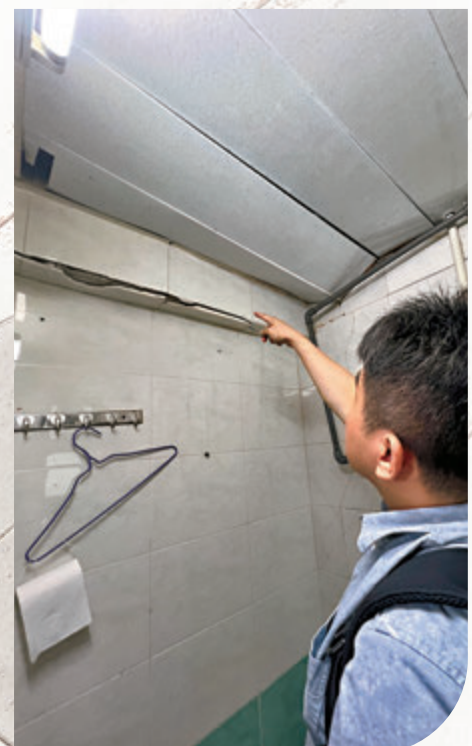
▲柯先生稱該單位廁所橫樑長期受滲水影響出現明顯裂縫，年初他和家人險些被石屎砸到。香港文匯報記者廣濟 攝
