塌手術燈 6螺絲早現金屬疲勞

維修保養未察覺 公院同品牌23支停用

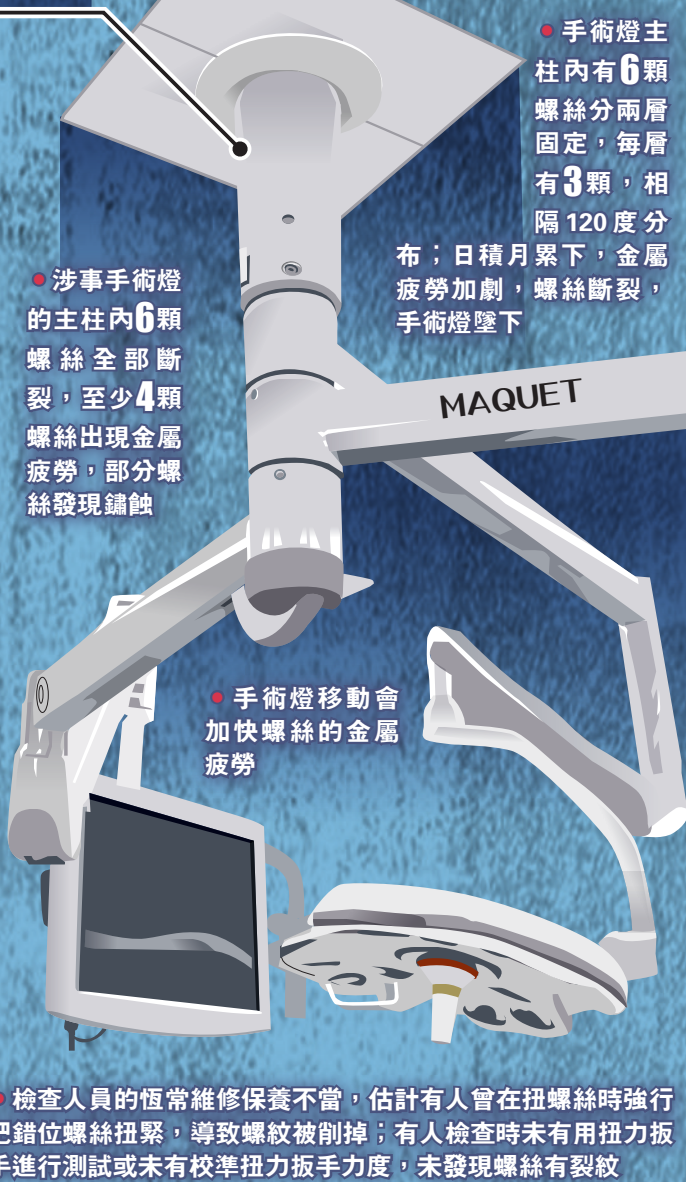
手術燈肇事原因

醫管局對掉落的手術燈作初步調查，發現用作鞏固手術燈的6顆螺絲全數斷裂，最少4顆出現包括貝殼紋及海灘紋等典型金屬疲勞特徵，部分螺絲亦發現鏽蝕。專家顧問林超雄表示，相信是有人曾在扭螺絲時強行把錯位的螺絲扭緊，導致內筒的螺紋被削掉，使螺絲不能扭緊；鬆動的螺絲在長期不斷震動下，會出現疲勞裂紋，直至再難以承受力時便會斷開。

旋轉臂懸掛在支柱內套筒上

- 內套筒以6顆內六角頭M6 10.9級高強度螺絲固定
- 螺絲配有螺絲膠以防日常使用時會鬆脫

6顆固定內套筒螺絲全斷裂

- 最少4顆螺絲斷裂面呈疲勞破裂特有的海灘紋（Beach Marks）/貝殼紋
- 裂縫原始點有鏽蝕跡象

有潛在風險的23支手術燈有螺絲出現沒有扭緊或出現斷紋、已被削掉的情況。林超雄建議，在合理使用期後需定期更換全套螺絲；因有關螺絲的螺絲膠在鬆開時或已失效，即使扭

緊亦容易再鬆脫，如發現有手術燈螺絲鬆開，應由合資格維修人員立即更換；檢查時也應使用已校正的扭力扳手，確認螺絲能抵抗正常扭力。
