# 手指闊「裂縫」竟譯成「裂紋」

# 港鐵涉隱瞞路軌斷裂

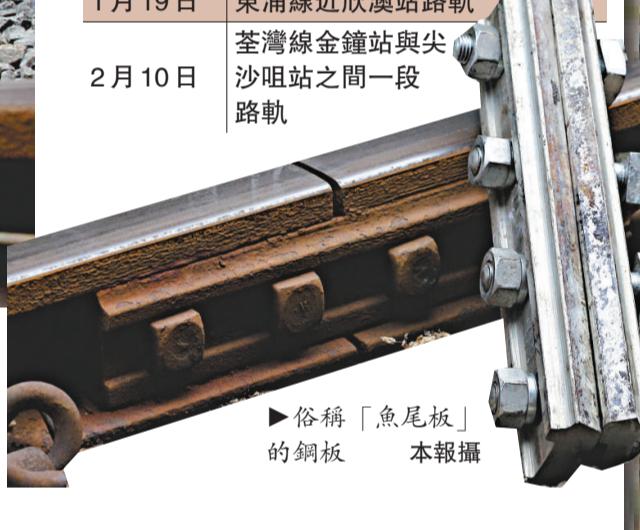
►俗稱「魚尾板」的鋼板 本報攝

東涌線欣澳站附近一段使用了十二年的路軌，上月十九日出現一條五毫米、由頂到底的垂直裂縫，港鐵進行臨時維修，用俗稱「魚尾板」的鋼板鎖實後繼續行車。夜晚收車後更換路軌時發現，裂縫擴大逾一倍，至十二毫米，如成人手指般粗幼。事隔不到一個月，上星期四，金鐘一段使用了僅四年的路軌亦出現一條一毫米裂縫，與牙籤相若，列車
