新冠病毒在密閉空間能快速傳播，其中食肆由於食客要長時間除口罩，暴露在病毒之中的風險特別高，故政府早前規定，全港約1萬間食肆必須在今天「死線」前，將餐飲處所的抽氣系統提升至每小時換氣最少6次，或加裝符合指定規格的空氣淨化設備。記者昨與空氣專家量度7間食肆，近半通風不足、廢氣量偏高。大部分食肆未安裝空氣淨

食肆淨氣 設備嘅氣

實測7店鮮風 專家揭效能不佳廢氣反增

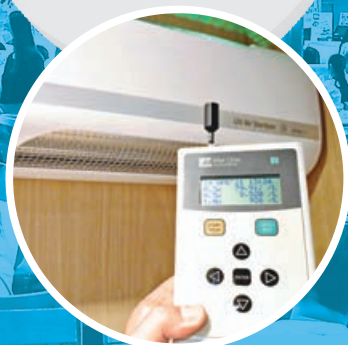
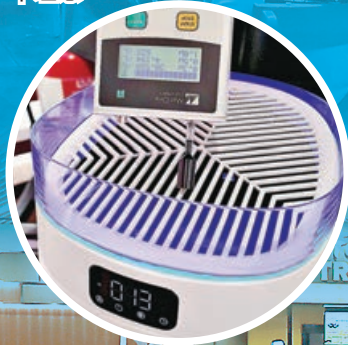
■快餐店A(上)、咖啡店(下)裝了空氣淨化機，但測試數據不理想。

根據食環署列表選購UV空氣殺菌儀的快餐店A，二氧化碳濃度超過1,000ppm，屬通風不足，與半年前的量度結果相若，距離該空氣殺菌儀約10厘米的位置，懸浮粒子數目高達79,917，與去年未安裝設備時相若。黃勁松解釋，該設備採用紫外線殺菌，但通常紫外線殺

菌設備的有效範圍僅1米，且依靠一定時間的紫外線光照來殺菌，因此在人流量高的餐廳並不適用，「病毒不會企喺部機前面等你殺！」

同樣位於該商場的咖啡店，面積不大，使用兩部HEPA空氣淨化器，該設備型號同樣在食環署列表中，然而效果並不理想。距離該空氣淨化器1米處測得的懸浮粒子為76,902，高於半年前本報的測量結果。黃勁松將測量儀器直接放置在該空氣淨化器出風口處，懸浮粒子為30,580，近距離下該儀器僅能降低約六成懸浮粒子，成效存疑。他表示，淨化器屬於風機外露式結構，即經出風口可直接望見風機或風扇葉，其HEPA濾網並不在出風口處，使整機的過濾效能大打折扣。
