中區警署已婚督察宿舍塌牆事故

城大體育館屋頂倒塌事故

中區警署塌牆 屋署控兩承建商

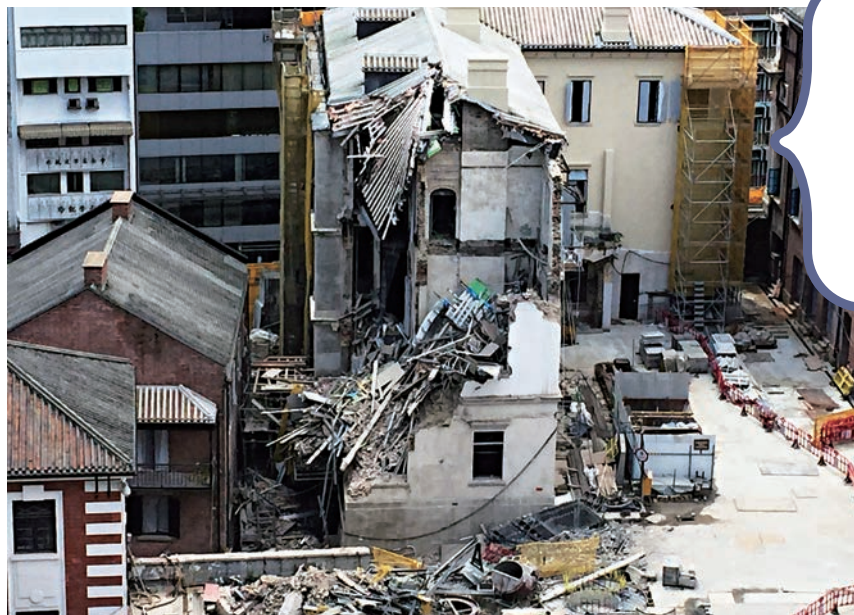
- 1 肇事原因：一樓陽台木板鞏固工程，須在磚柱磚牆挖掘多個小孔安裝鋼管，灌漿工程卻無全部完成，導致磚柱及磚牆有效承托面積減少，觸發倒塌事件
- 2 其他建築工程只會影響個別樓宇構件完整，不會減低建築物的穩定性
- 3 宇署按照《建築物條例》，向涉事承建商及獲授權簽署人提出檢控，東區裁判法院已發出傳票

中區警署塌牆事故調查發現，肇事原因最有可能是大樓在進行一樓陽台木板鞏固工程時，為加裝鋼構件，在磚柱和磚牆挖掘了多個小孔，但過程中鋼管兩端的灌漿工程沒全部完成，導致磚柱及磚牆的有效承托面積減少，而其中一條有多個小孔磚柱超出負荷而損毀，向北傾斜，推壓到其他木托，繼而觸發屋頂和其他磚柱逐步倒塌。

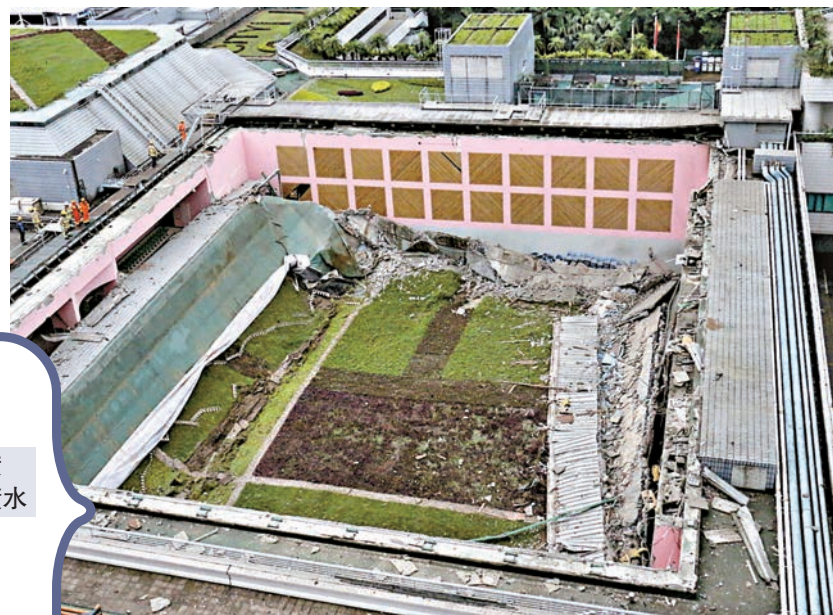
- 1 場頂成因有三：

屋頂結構的地台，相比原設計厚	綠化覆蓋面增加屋頂負荷	屋頂負荷過重，屋頂斜度降低，綠化覆蓋面形成積水
----------------	-------------	-------------------------
- 2 鋪設綠化覆蓋面，不足以構成《建築物條例》下的工程，毋須另外入則
- 3 律政司決定不提出檢控，屋宇署考慮是否對《建築物條例》下註冊的相關人士採取紀律處分

城大去年公布調查報告時披露，有職員疑錯用舊數據，導致衡量屋頂承托力時出錯。根據屋宇署昨日公布的最終調查報告，屋頂主結構原可恆載4.25千帕斯卡(kPa)的重量，較城大提供數據為低，而位於屋頂上方的兩層地台，較原設計厚了44及73毫米，以致綠化工程進行前，恆載量已超出屋頂可承載重量的35%；綠化工程後，屋頂負擔進一步加重，令屋頂斜度降低，影響排水速度，導致綠化覆蓋面局部積水。隨著積水量增加，屋頂主結構的負擔進一步加重，最終超出可承載能力，造成倒塌。

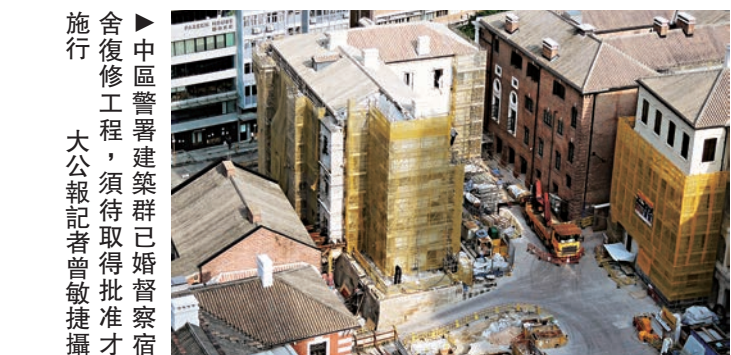
中區警署建築群已獲准進行修復工程，須待取得批准才進行。大公報記者曾敏捷攝

至於舊中區警署已婚督察宿舍，建築物外圍現已搭上棚架，明顯見到塌牆殘骸被清除後露出的原有建築物地基，北面地基有鋼架支撐。馬會曾就涉事建築物的復修工程提出八個方案，包括復修倒塌部分、原址改建為開放式庭院等，但至今未有定案。

屋宇署昨日指，中區警署已婚督察宿舍去年外牆倒塌後，承建商已進行緊急穩固工程、內部支撐工程及拆除不穩固物料等工作，該署至今仍未接獲該大樓的復修建議。

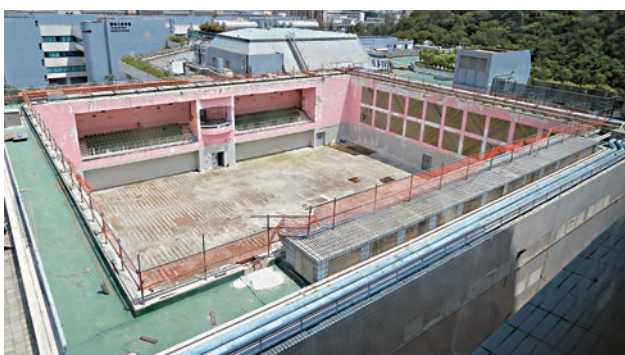
城大胡法光運動中心天台目前僅以鐵欄及橙色繩網圍封，惟未見有工程進行。大公報記者趙凱堯攝

從毗鄰教學樓下望，可見涉事天台目前只以鐵欄及橙色繩網圍封

，由於頂部無遮蓋物，內部情況清晰可見。坍塌的天台殘骸及植被已被清除，看台上的椅子大部分完好無缺，惟牆身剝落情況嚴重，樓梯亦有損毀，明顯荒廢多時。城大學生指，曾於中心內參加考試，惟塌頂事件後未見工程進行，校方亦無向學生透露維修情況及會否重開。
