「洪水來了，城牆塌了，印記沒了……」入秋後北方的強降雨，使世界文化遺產平遙古城局部城牆造成損壞，引發出眾多對全國同類文物保護深深的擔憂。香港文匯報記者在河南省鄭州市走訪部分受災古建築發現，在暴雨中受損的不光是列入國家級、省級保護文物，部分低級別或者暫時未有定級的文物更因為疏於日常維護而只能聽天由命。在極端天氣越來越頻繁的當下，文物該如何保護？

漢霸二王城遺址 城牆坍塌大半

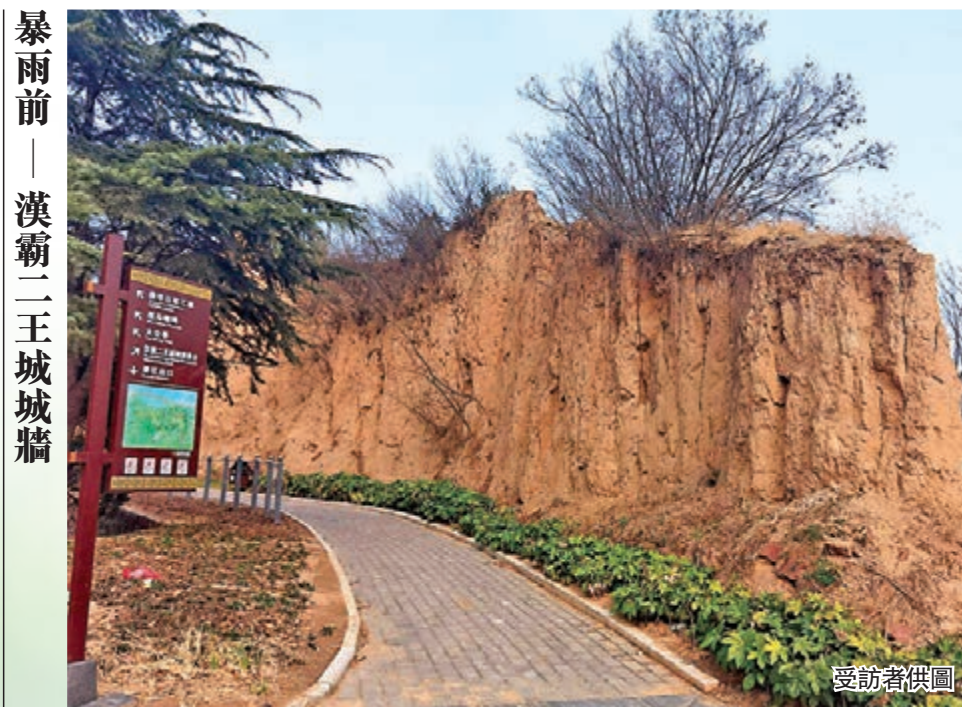
暴雨前——漢霸二王城城牆

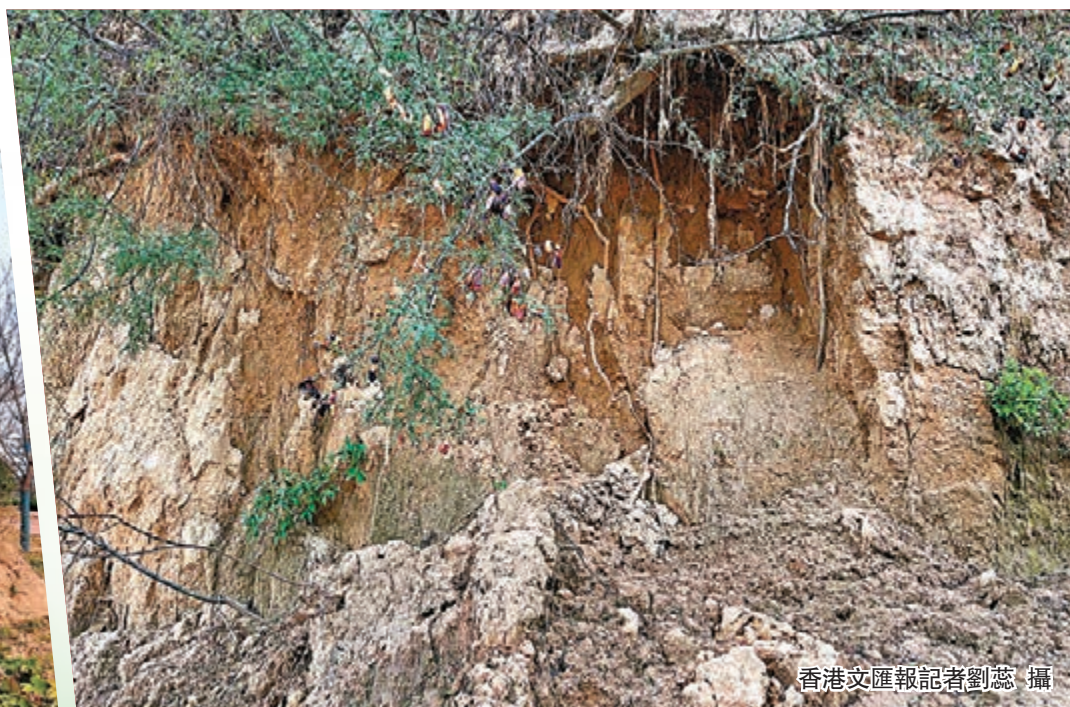
暴雨後——漢霸二王城所在山體坍塌

霸王城城牆被雜亂的警戒線擋着，周邊放了不少「前方危險請勿靠近」的牌子。只見不高的城牆牆體已經坍塌大半，牆體上有三個後人開鑿的壁龕，裏面擺放着霸王等人的雕像，其中一個壁龕幾乎完全被倒塌的土堆掩埋，霸王像上方的牆體凹陷，周邊亦有裂痕。「下大雨那會兒，這邊都沒人，國家已經派人來整修了。」

任偉則表示，對於土城牆，整體包圍式夯土加固更有助於土城牆的長久保護，典型區段城牆和城牆斷面可以通過修建保護棚方式進行展示，兼顧城牆保護與文化展示。

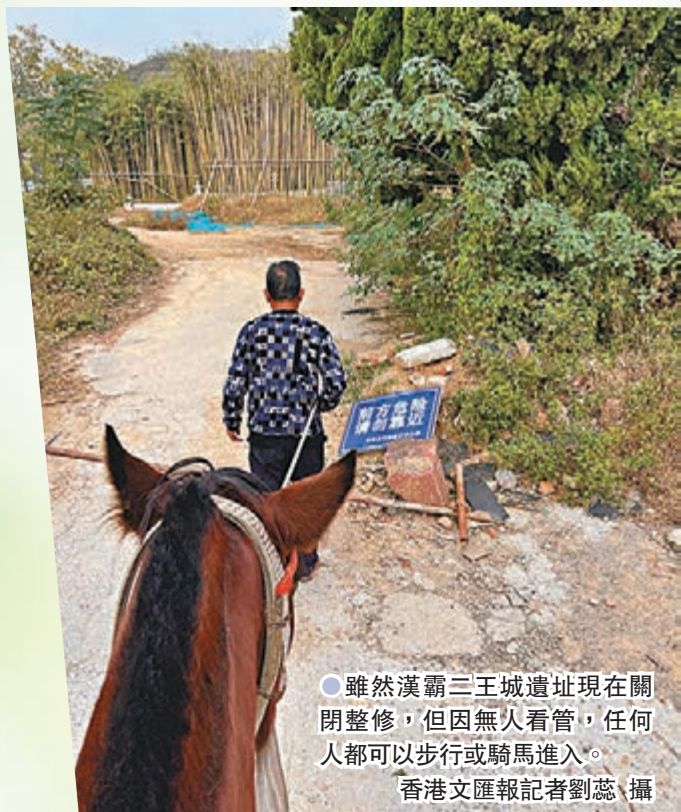
●雖然漢霸三王城遺址現在關閉整修，但因無人看管，任何人都可以步行或騎馬進入。

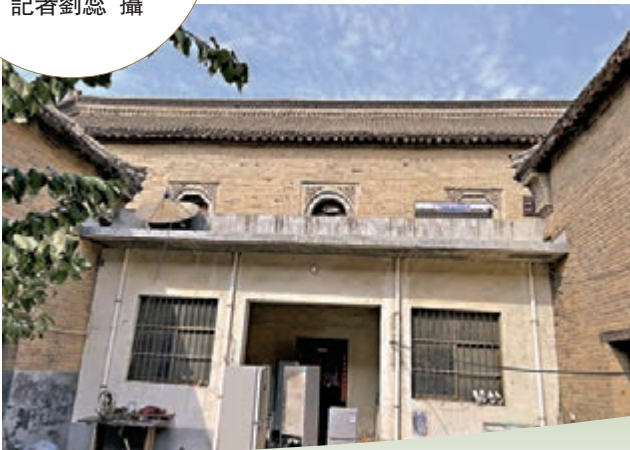
50歲的秦先生家也是世代住在這樣的古宅裏，只是到他這一代，他只用了堂屋一樓的房間，二樓還有東、西樓都常年上鎖，「沒人住，我也沒那個實力修。」而他家的門廊已經變換了模樣，「1998年洪水的時候門廊受損，只能重建了。」秦先生說，之前很多攝影愛好者都會來他家拍攝取景，但是自從門廊換成了水泥平頂，那些人就再沒有來過。

▼私人古宅主人可任意改建。圖為秦先生重修的水泥門廊。香港文匯報記者劉蕊 攝

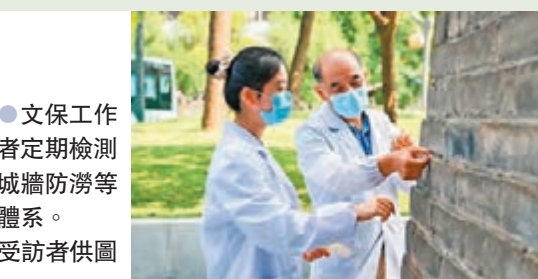
●文保工作者定期檢測城牆防滲等體系。受訪者供圖

城牆管理機構在逐年的維修過程中，形成了完整的預防性保護體系，一方面管理機構有完整的保養維護巡查機制，另一方面，西安城牆建立了獨特監測體系，這被認為是預防性保護中最關鍵的一環。「西安城牆所有段，包括城門區域、馬面區域，有八千多個遺址監測點。對處環城護城河一帶，建立了二十四個地下水位監測點。」每年汛期的動態數據，都是為了確保汛前有準備，搶險有對策。
