斷電偏移航線 發求救訊號阻車輛駛進 美大橋遭貨櫃船撞塌 6人墜河失蹤

輕型承重結構互牽連 平衡系統失靈易倒塌

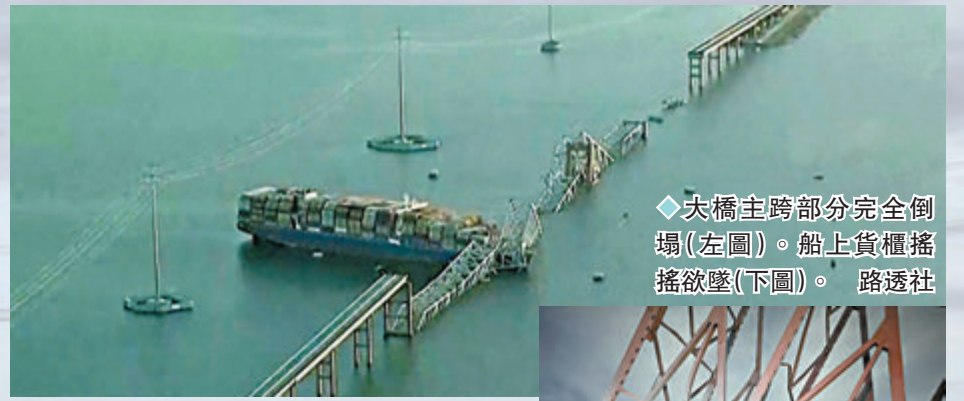
◆貨櫃船斷電
偏移航道撞毀
大橋。路透社

事發於周二凌晨約1時28分，一艘懸掛新加坡國旗、名為「達利」號的貨櫃船從巴爾的摩港出發。該船船身長約300米、寬約48米，當時載有逾4,600個標準貨櫃，在即將穿過事發大橋橋下時，貨櫃船斷電失去動力，船身先後兩次閃燈，不斷冒出黑煙，航行時突然改變航道並轉向橋墩，僅2分鐘後便撞上橋身，整座橋20秒內斷作數截，墜入水中。

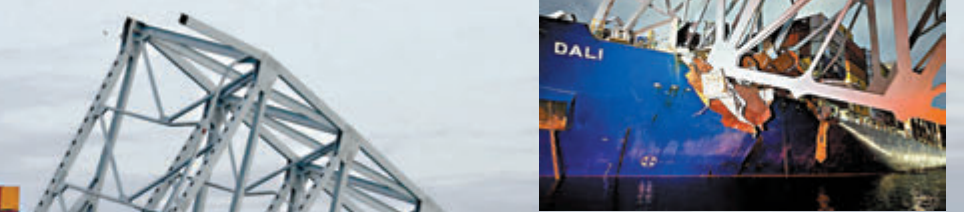
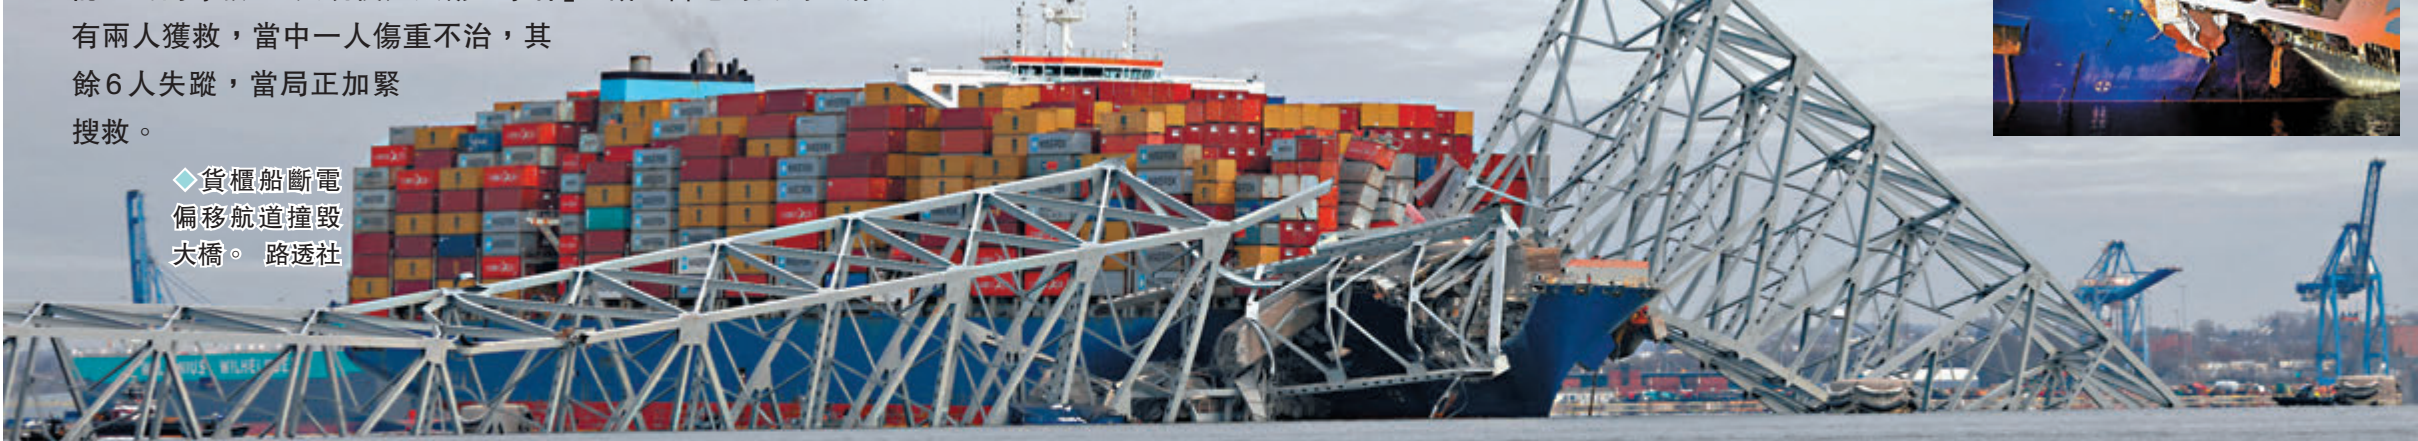
◆大橋主跨部分完全倒塌(左圖)。船上貨櫃搖搖欲墜(右圖)。路透社

到清晨現場畫面顯示，橋樑中部主跨部分完全倒塌，涉事貨櫃船被倒塌的橋身壓着，扭曲的鋼材壓在甲板上，船上載着的多個貨櫃搖搖欲墜。巴爾的摩消防局利用聲吶檢測，確認有汽車墜入水中，水深約15米。巴爾的摩周二天氣寒冷，氣溫僅攝氏零下1度，事發地點水溫亦只有約攝氏8度。

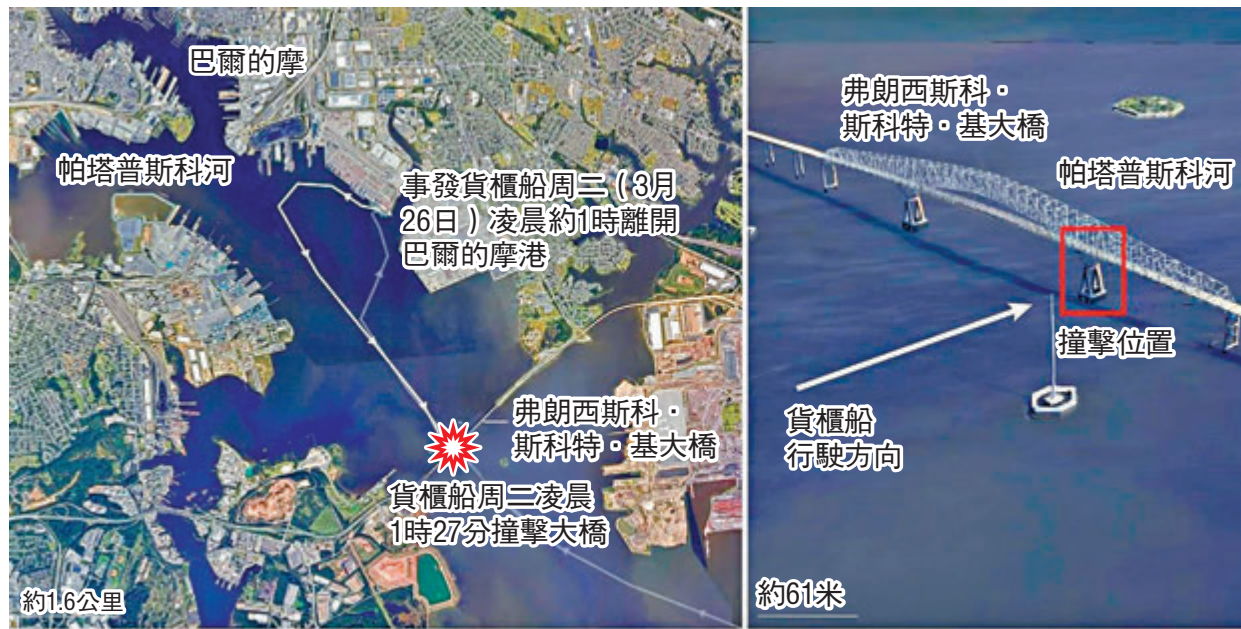
事發現場示意圖

資料來源：海事數據追蹤公司Spire Global、Google Earth

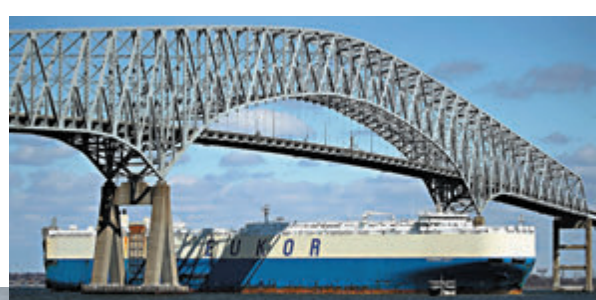
香港文匯報訊 巴爾的摩的弗朗西斯科·斯科特·基大橋(圖)建於1972年，1977年3月啟用，橋齡約47年。該座橋以美國國歌《星條旗》詞作者、美國詩人弗朗西斯科·斯科特·基的名字命名，總長2,632米。該橋採用連續桁架設計，主跨長度(即橋樑中段跨度最大一截、兩端主橋墩之間的直線距離)約365.8米，建成時是全美主跨最長的連續桁架設計橋樑。

弗朗西斯科·斯科特·基大橋設有4條行車線，橋面距離河面56米，每年平均運輸約1,150萬輛車次，是巴爾的摩港交通要道之一。巴爾的摩港是美國第九大國際貨運港口，去年貨運吞吐量達到創紀錄的5,230萬噸，價值808億美元(約6,321億港元)。該港口是美國主要的汽車、貨車、農業及建築機械、煤
